INFORME MENSUAL DE MONITOREO EMBALSE SAN ROQUE

26 DE ENERO 2021

Código: INA-CIRSA-IMSR-01-21.DOCX9

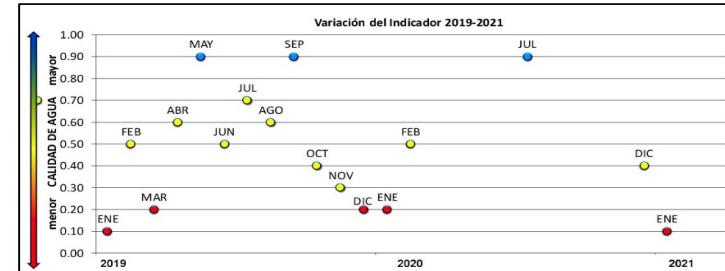
La condición del embalse ha sido clasificada como “**Crítica**” acorde al contexto de eutrofia que presenta.
